## PROYECTO PIRACANTAS

Un breve trabajo de Criminología Ambiental

### 1.1. El lugar elegido

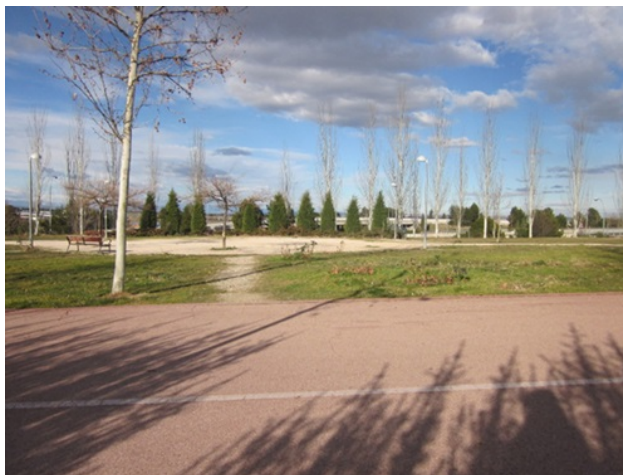
Figura 2.2: Vista general en dirección norte

En la Figura 2.2, también destacan Las sombras que proyectan las piracantas sobre ambos carriles, lo cual no supone un gran problema para la visibilidad, pero es un dato interesante para hacernos una idea del tamaño que tienen las plantas. Esta serie de fotografías se tomó pasado el medio día en horario peninsular de invierno, y teniendo en cuenta que el sol en ese momento estaba casi en su cenit, y que los carriles tienen algo más de tres metros de ancho, puede deducirse que la altura de las piracantas es bastante considerable.

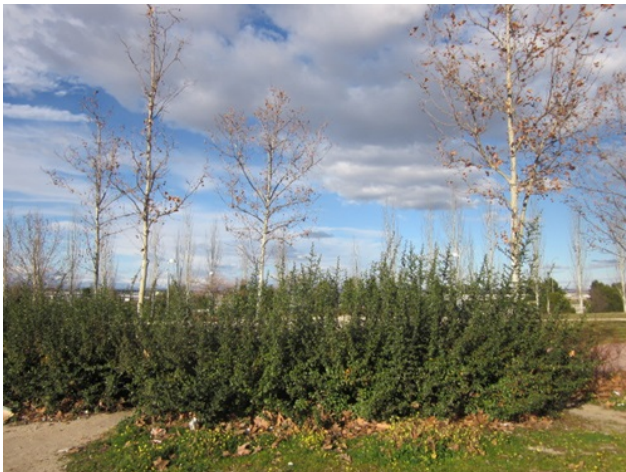
Figura 2.5: Vista general en dirección norte

En la Figura 2.5 se puede apreciar como hay dos pequeños caminos de tierra en los laterales de la piracanta del centro de la fotografía. Ambos son pasos naturales generados por el continuo ir y venir de personas que quieren acceder o abandonar zona de descanso o el anillo verde.

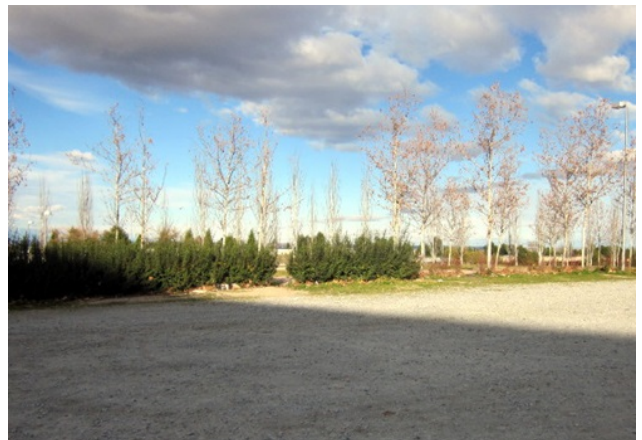
Figura 2.8: Vista general trasera

Si bien ya hemos observado una vista trasera de la zona de descanso en la Figura 2.5, la Figura 2.8 nos permite observarla más generalmente, desde el parking de gravilla situado a la espalda del banco, que aunque no puede verse, está situado justo detrás de la piracanta del centro de la fotografía, que está aislada de la pantalla de arbustos de la izquierda. Gracias a que los arbustos de la derecha son más bajos y presentan una frondosidad mucho menor, la poda, limpieza y mantenimiento de esta zona es mucho más sencilla.

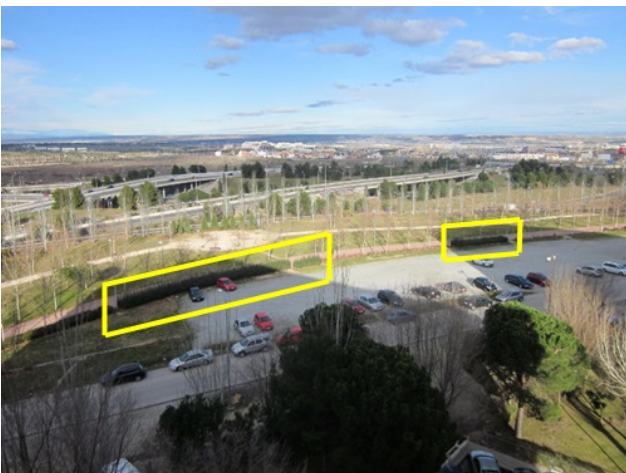
Figura 2.9: Vista trasera de altura

En la Figura 2.9 se puede observar una vista de altura de la zona, y dentro de los recuadros amarillos están marcadas las piracantas existentes a lo largo de este tramo del anillo verde.

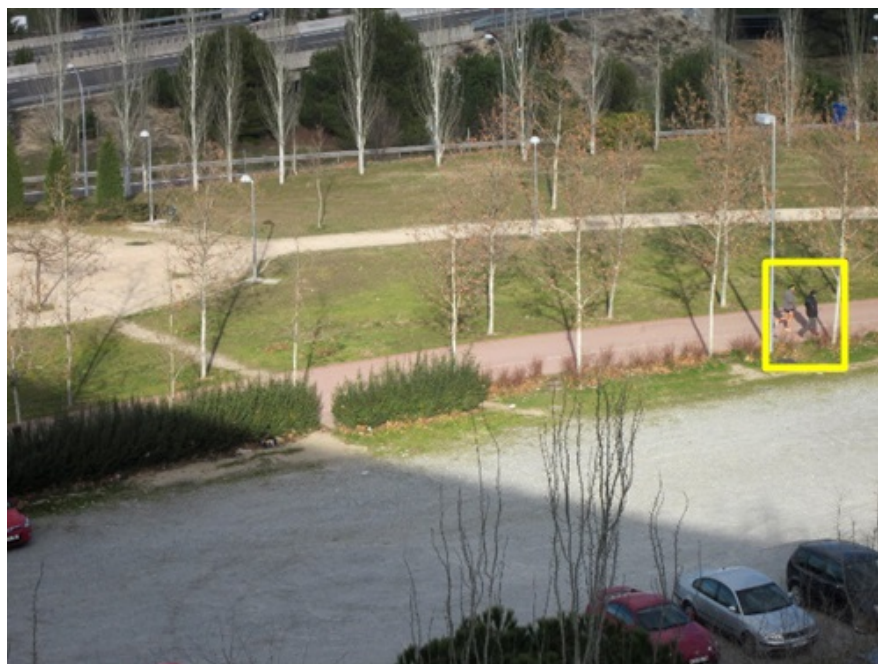
Figura 2.10: Zoom de vista trasera de altura

En la Figura 2.10 se puede observar una fotografía con zoom de la vista trasera en altura, que se ha captado cuando pasaban una persona y un corredor por el carril destinado a peatones. La zona de descanso está oculta tras la piracanta del centro de la imagen.

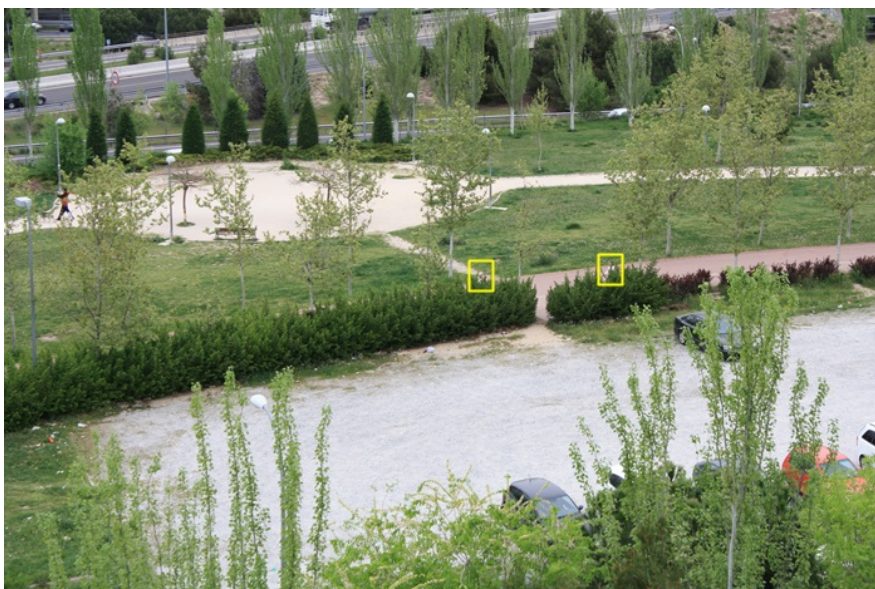
Figura 2.12: Vista en detalle con peatones

En la Figura 2.12 se puede observar mejor el crecimiento de los chupones, ya que a pesar de haber dos personas paseando por el carril destinado a los peatones (ambas marcadas con los recuadros amarillos), apenas se pueden distinguir sus cabezas entre las ramas más altas de las piracantas, por lo que definitivamente no son reconocibles y apenas visibles.

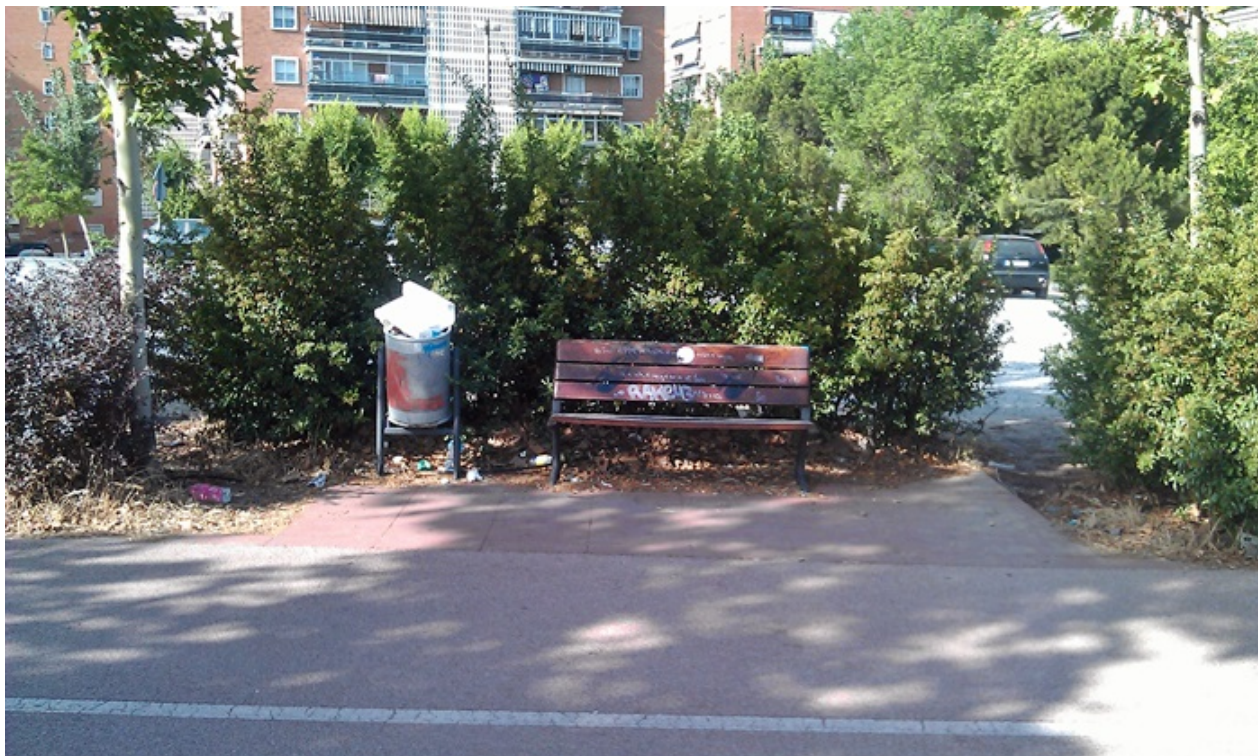
Figura 2.19: Vista frontal del banco y la papelera

Respecto a la zona del banco, la vista trasera presenta el aspecto que se puede ver en la Figura 2.19, con chupones muy altos y con una frondosidad tal, que las vías de paso que antes había junto al banco, se están cerrando.

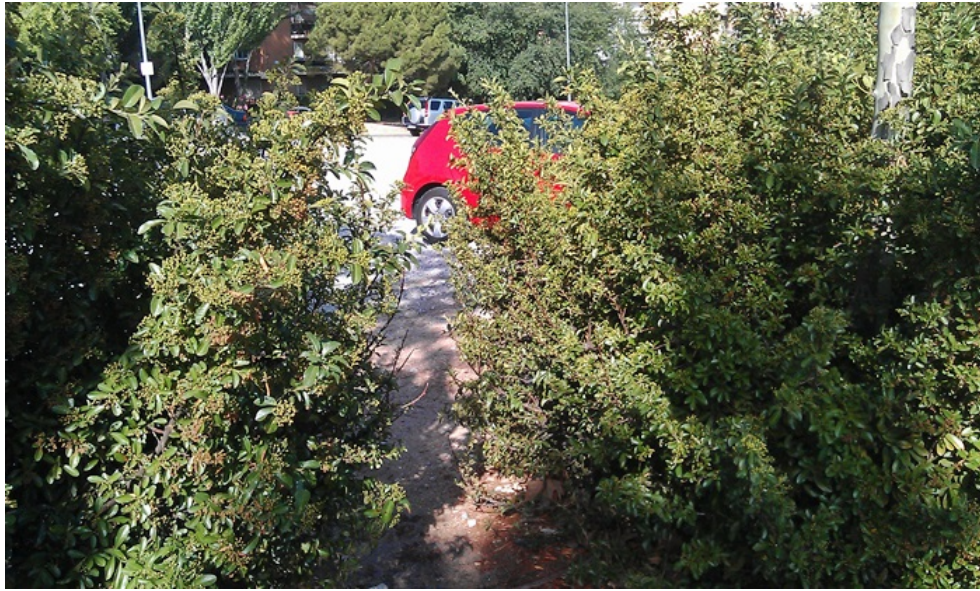
Figura 2.22: Vista del paso lateral oeste

En la Figura 2.22 se puede observar que el otro paso lateral de la zona del banco (el más utilizado dado que es normalmente el más amplio de los dos existentes), está prácticamente cerrado, con lo que al pasar, uno se araña con las ramas de las piracantas.

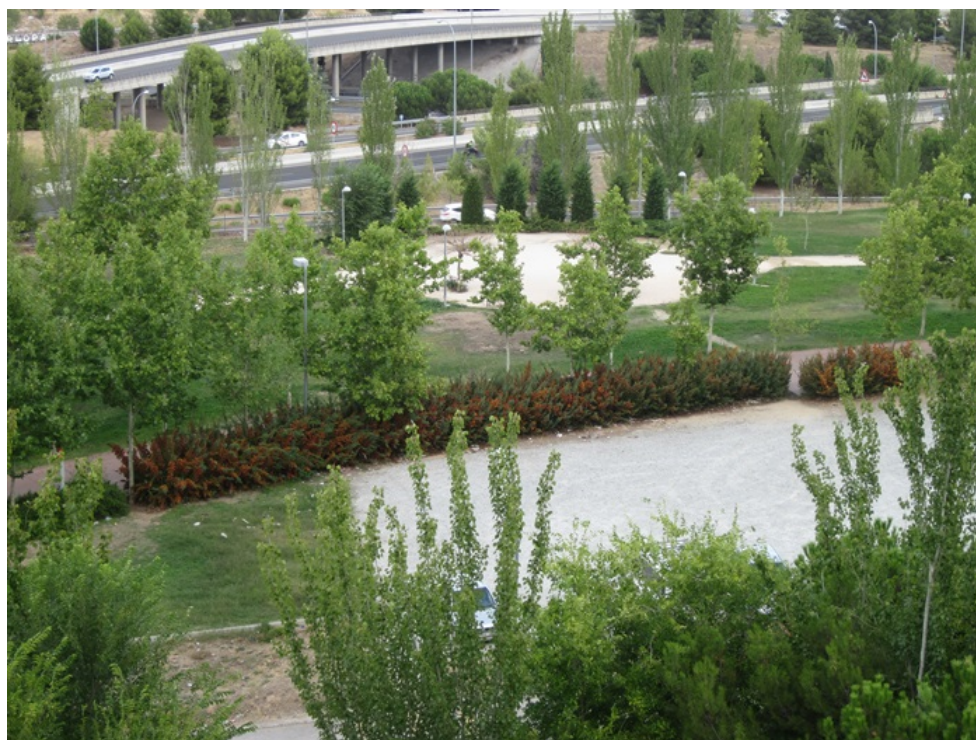
Figura 2.23: Vista general de las piracantas

Los arbustos han empezado a madurar sus frutos, con lo que empiezan a adquirir el color rojizo, al mismo tiempo que las ramas más altas se vuelven aún más frondosas y pesadas. En la piracanta de la izquierda se puede observar como incluso están llegando a mezclarse con las ramas más bajas de algunos árboles, con lo que la visibilidad es ya totalmente nula (ver Figura 2.23).

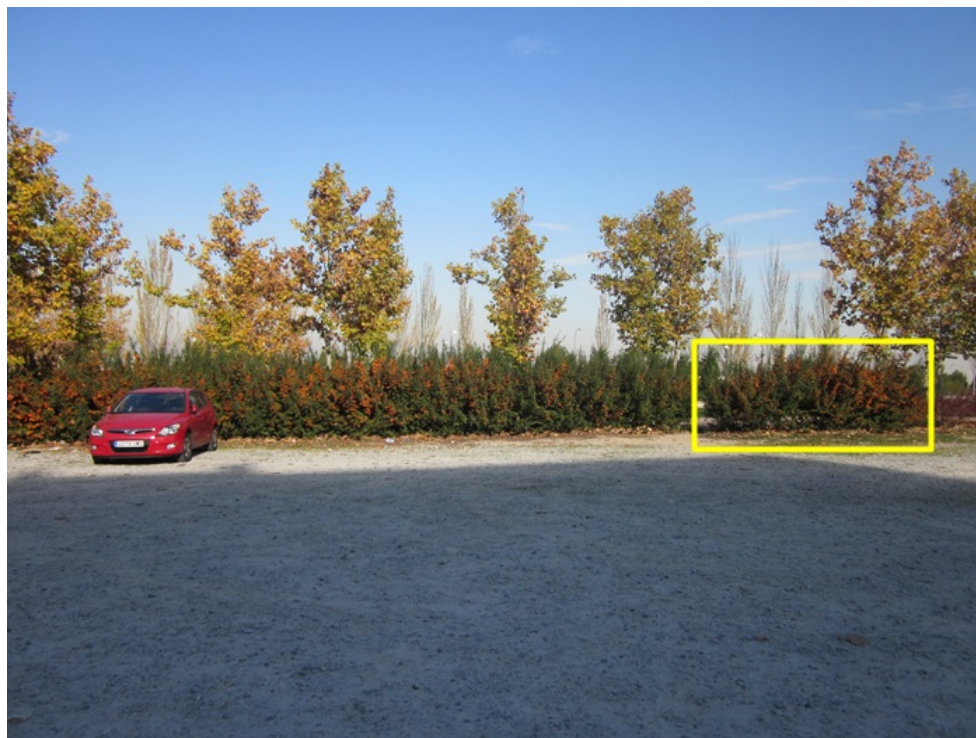
Figura 2.25: Vista trasera

Desde el aparcamiento apenas se puede distinguir la gran piracanta de la izquierda de la que tapa la zona del banco, situada dentro del recuadro amarillo en la Figura 2.25.

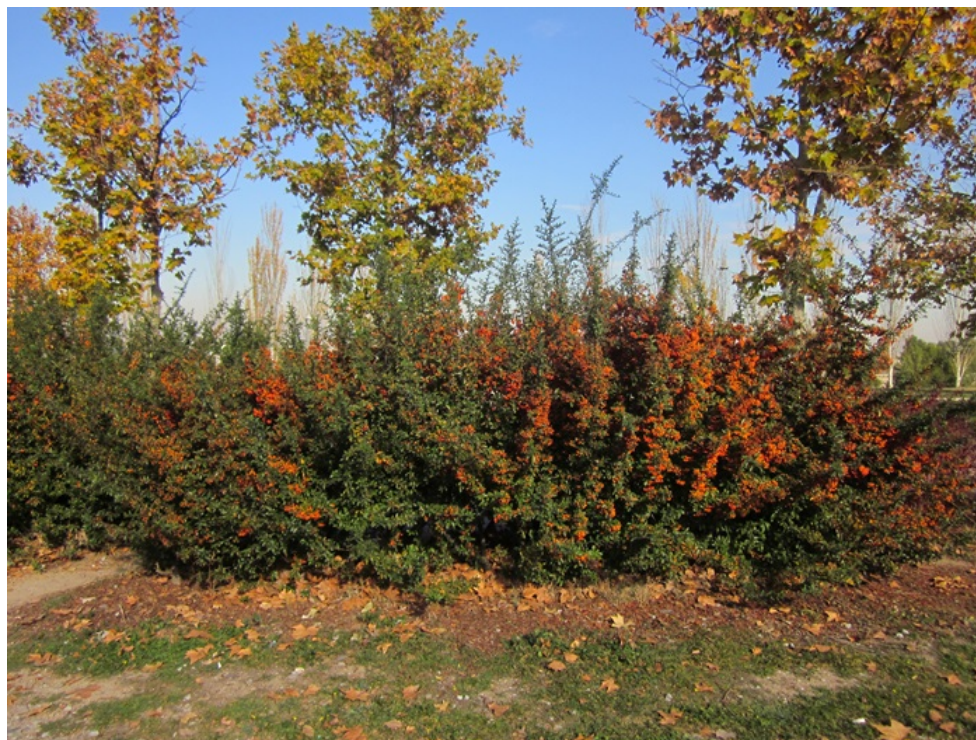
Figura 2.26: Vista trasera de la zona del banco

En cuanto a la piracanta de la zona del banco y la papelera, presenta un aspecto claramente desmejorado, ya que el peso de los chupones ha deformado la planta, que ahora no tiene la forma estructurada que debe tener. Esto se puede apreciar en la Figura 2.26.

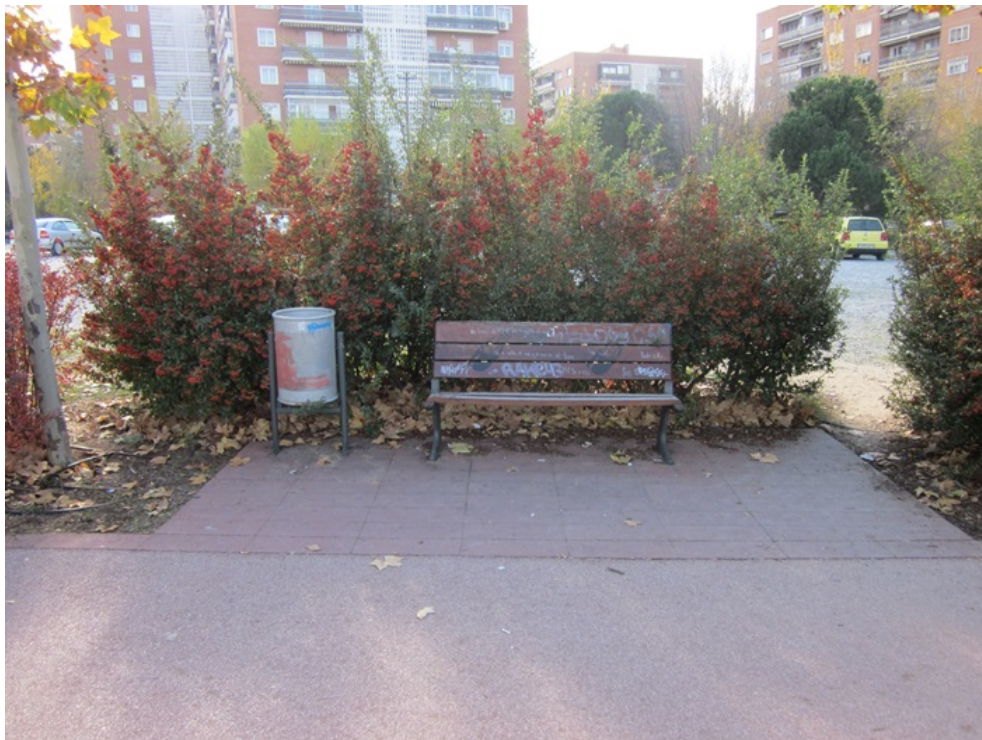
Figura 2.30: Vista de la zona de descanso

En la Figura 2.30 se observa el deterioro general de la zona de descanso, que sigue siendo el mismo de meses anteriores, a excepción de la papelera, que parece que se ha vaciado. En la Figura 2.31 se puede observar parte de la curva del carril bici, y concretamente, se puede apreciar como el carril destinado a peatones (pegado a las piracantas), tiene una pobre visibilidad al acercarse a la curva, además de verse algo reducido debido a la expansión de las plantas.

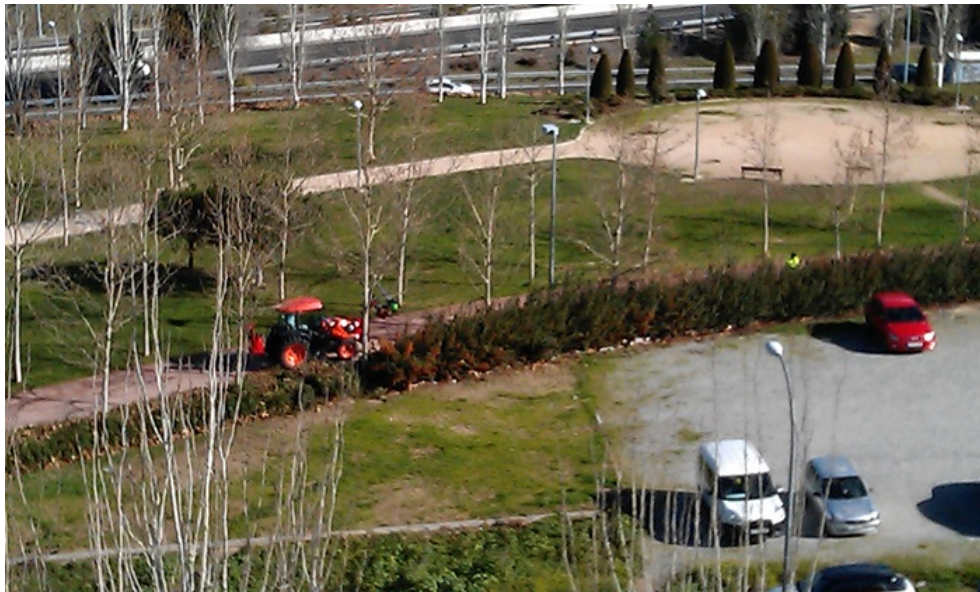
Figura 2.36: Vista de altura del tractor y operarios

En la Figura 2.36 ya se puede apreciar como la piracanta más grande está siendo podada por la parte de la izquierda, con lo que ahora resulta más evidente el contraste entre la zona donde el mantenimiento es adecuado, y la zona donde no ha habido mantenimiento en más de un año.

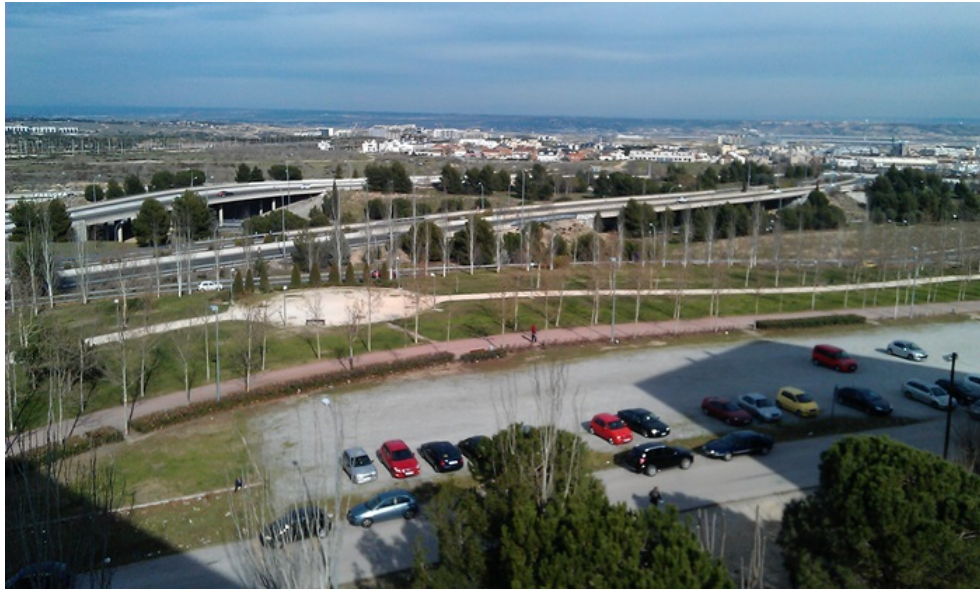
Figura 2.38: Vista de altura tras la poda

Vuelve a poder verse al completo el carril bici y la zona de descanso, tanto desde altura como desde el aparcamiento público. Al mismo tiempo, ahora se observa como los conductores, vuelven a preferir aparcar en la zona más próxima a los edificios (Figura 2.38).

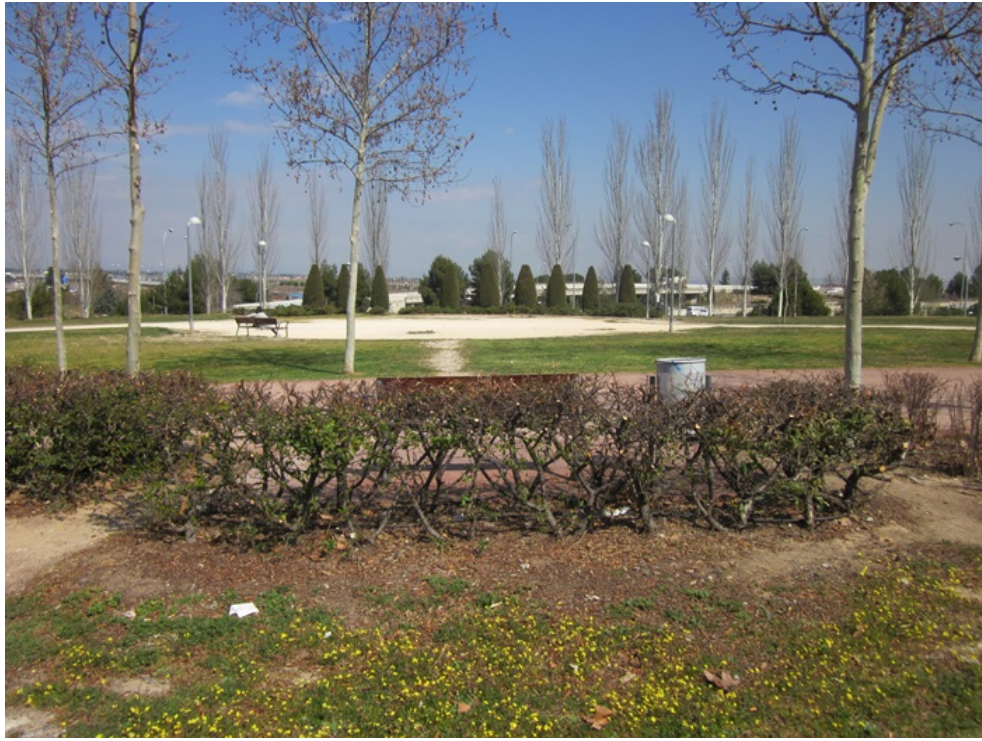
Figura 2.41: Vista trasera de la zona de descanso

En la Figura 2.41 se puede observar como la piracanta que ocultaba el banco y la papelera hace apenas un mes, ha sido sometida a una poda intensiva que permite determinar la altura máxima que debería tener el arbusto que se sitúa aquí. Llama la atención el hecho de que esta piracanta no presenta un cuerpo tan denso como la de la izquierda, pero aún así, ha sido capaz de obstaculizar en gran medida la visión durante los meses anteriores.

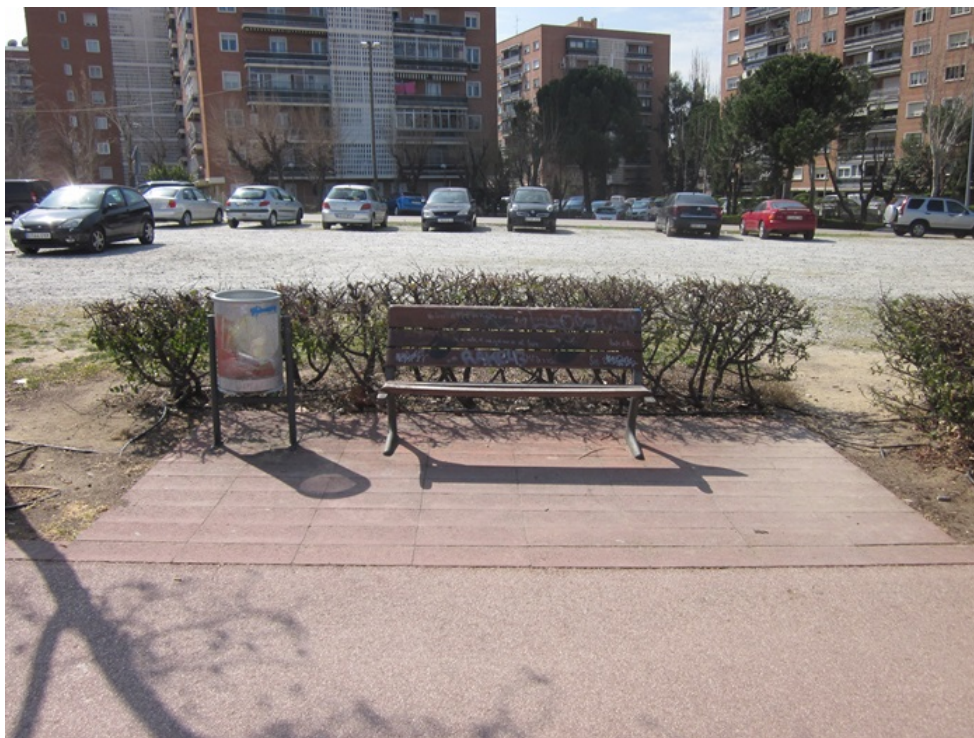
Figura 2.43: Vista frontal de la zona de descanso

Sobran las palabras respecto a lo que se ve en la Figura 2.43, una visión absolutamente despejada desde el banco, en cualquiera de las direcciones.

Si bien el mobiliario urbano continúa deteriorado, ahora los pasos naturales que hay a ambos lados se pueden usar con total normalidad, y nadie que se encuentre sentado en el banco se ve sorprendido por una persona o un perro que aparece de repente tras los arbustos.

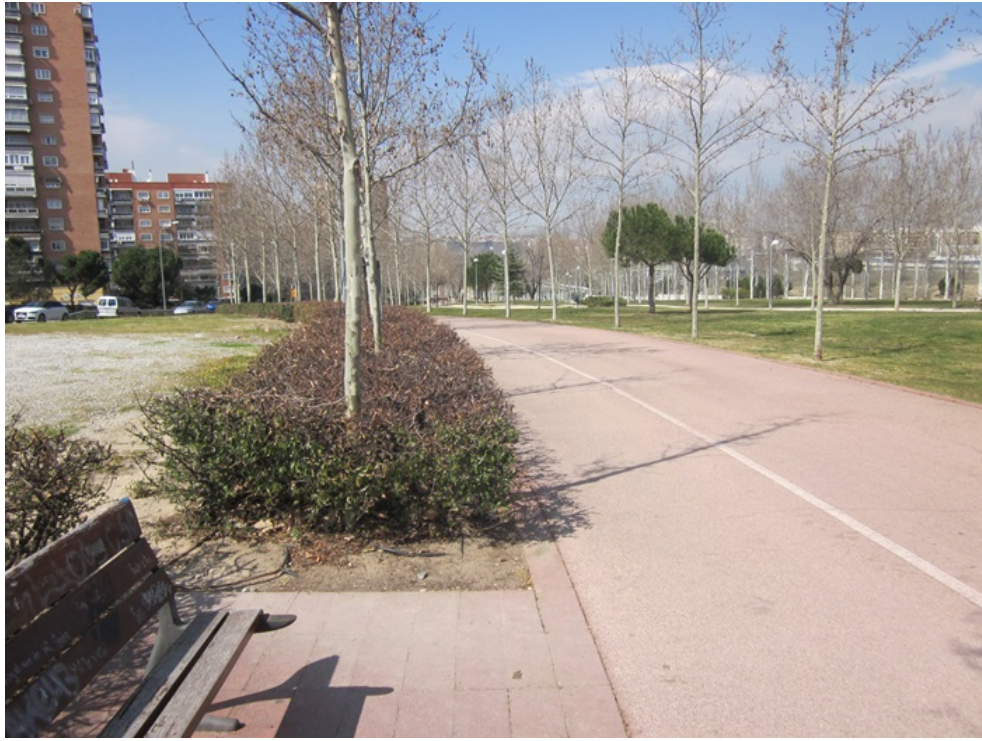
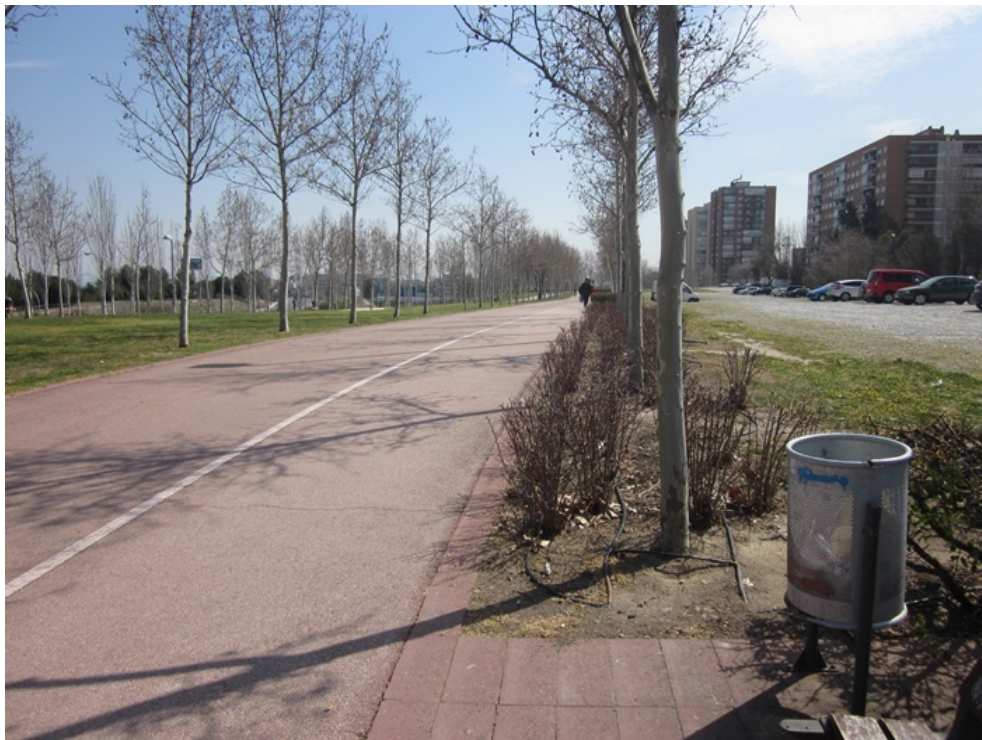
En las Figuras 2.44 y 2.45 se puede ver como ahora es más sencillo observar el carril bici, y ver venir a corredores, paseantes y ciclistas con más antelación.

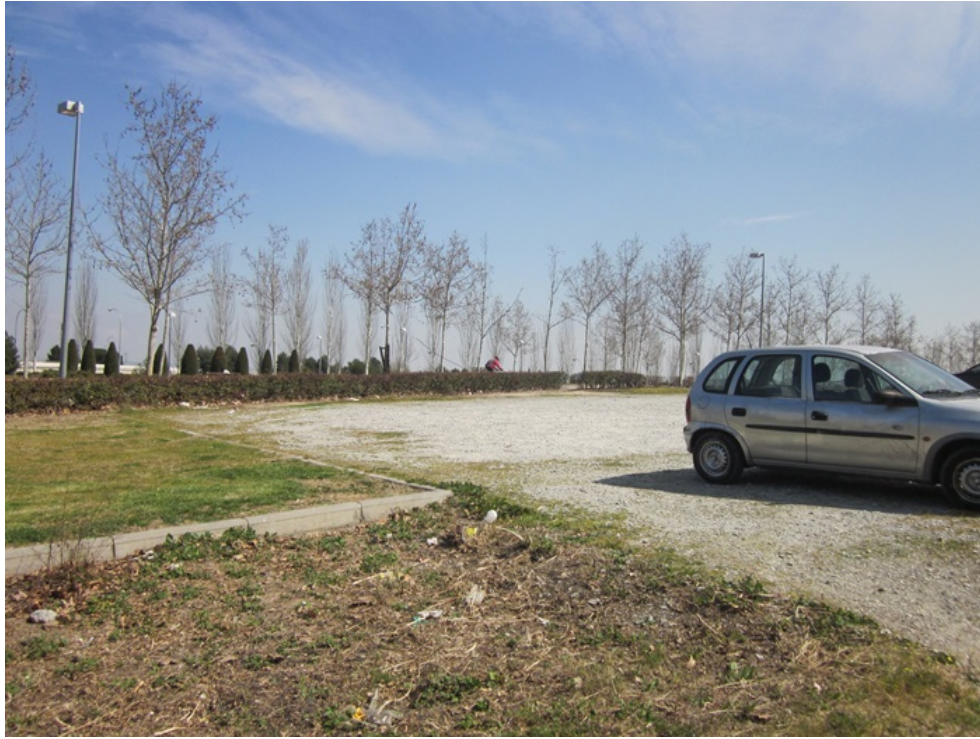
Figura 2.46: Un ciclista visto desde el aparcamiento

En la Figura 2.46 se puede ver a un ciclista con sudadera roja, pasando cerca de la zona de descanso. La visibilidad ha mejorado mucho teniendo en cuenta que esta foto se ha tomado desde la carretera más próxima, que se usa para acceder al aparcamiento, y desde la cual antes era imposible ver a una persona tras los arbustos.

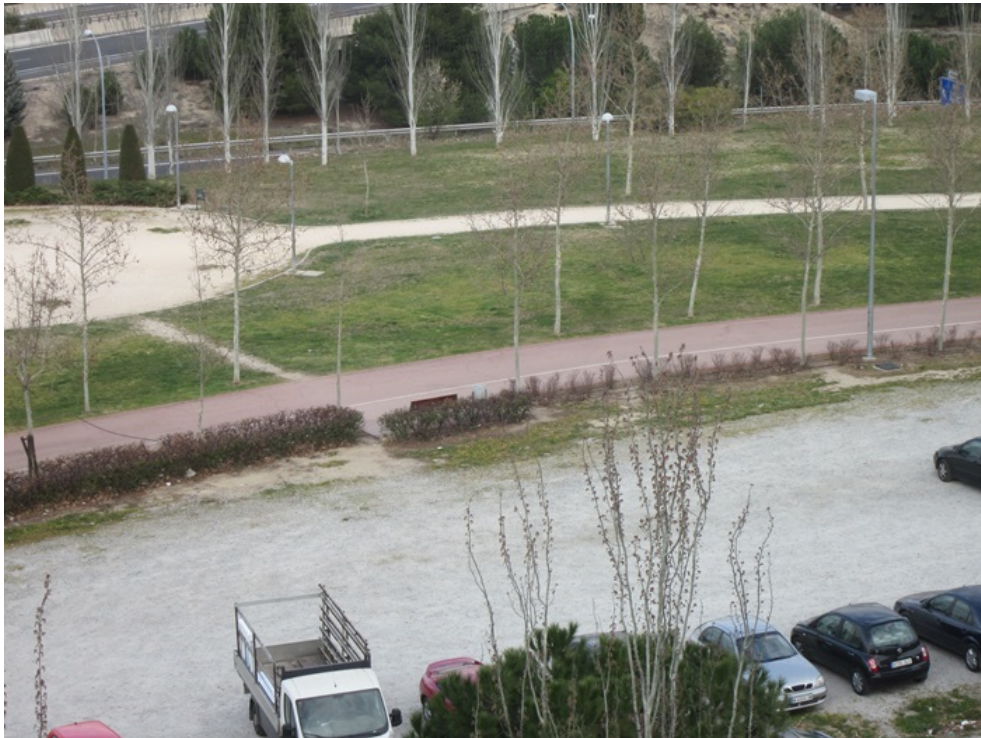
Figura 2.48: Vista general de altura con zoom

La zona de descanso es perfectamente visible tanto desde la calle, como desde zonas cercanas, así como desde los edificios colindantes (Figura 2.48).
