## PROYECTO PIRACANTAS

Un breve trabajo de Criminología Ambiental

### 1.1. El lugar elegido

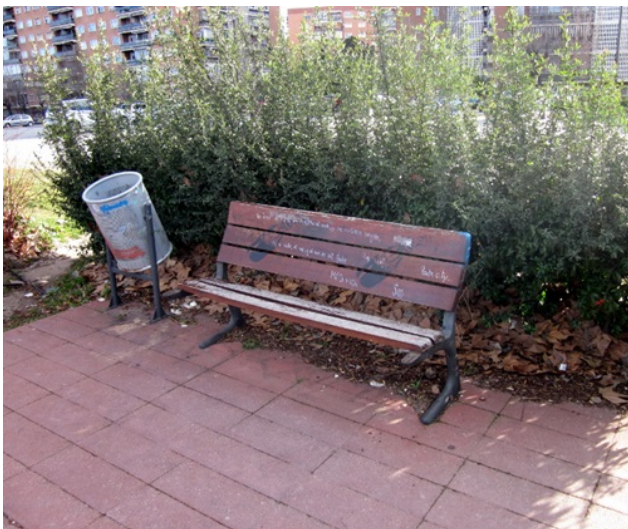
Figura 2.1: Vista general del lugar de descanso

El lugar de descanso consta de suelo pavimentado con adoquines grandes que presentan un estado general bueno, un banco de estructura metálica con asiento y respaldo de madera, y una papelera metálica. Se han colocado piracantas tanto a su espalda (sur) como a su izquierda (oeste), presumiblemente para dotar a este lugar de una mayor tranquilidad, separándolo mediante una barrera natural del parking público que hay detrás (sur). De esta manera, este punto concreto queda integrado en el anillo ciclista y las zonas verdes que hay enfrente (norte).

Como se puede apreciar en la Figura 2.1, las piracantas que hay detrás del banco tienen una gran cantidad de chupones, apreciándose perfectamente cual es el cuerpo del arbusto y cuáles son las ramificaciones que han crecido de forma desmesurada por la falta de poda. Cabe destacar que, en el momento de esta observación, estos arbustos ya llevan sin podarse más de un año. La altura aproximada del seto se ha estimado en algo más de dos metros, lo suficiente como para tapar a las personas que estén sentadas, o de pie junto al banco o detrás del mismo en la zona del parking.

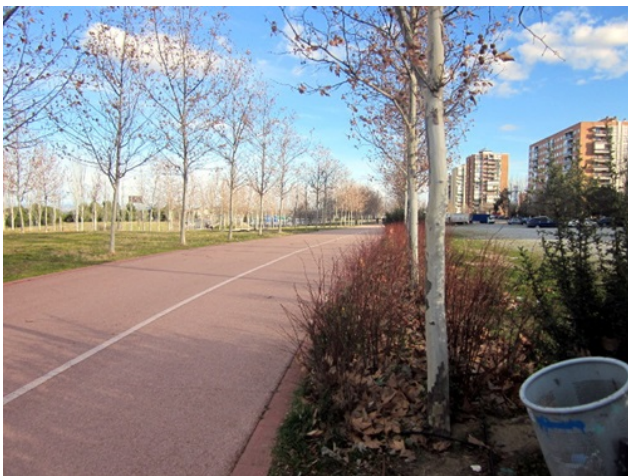
Figura 2.3: Vista general en dirección este

Si nos situamos de nuevo en el banco, y miramos hacia el este, tenemos una visión mucho más amplia y despejada del anillo ciclista y los alrededores, pudiendo observar sin movernos del sitio, tanto la zona verde que se extiende al norte, como el parking de la cara sur. En la Figura 2.3 también se puede observar como la especie de arbustos utilizada en este lateral de la zona de descanso es mucho más adecuada, ya que su crecimiento es mucho más lento y, aún sin la poda anual necesaria, apenas obstaculizan la visión general de la zona.

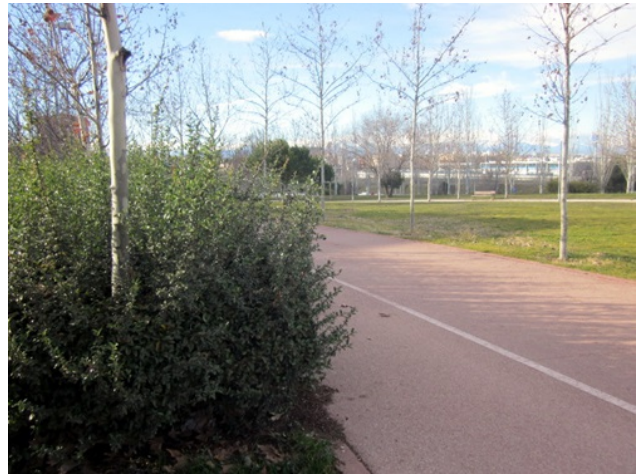
Figura 2.4: Vista general en dirección oeste

En la Figura 2.4 se aprecia como el crecimiento de las piracantas situadas en este lateral del banco, es mayor incluso que el del arbusto situado a su espalda, y además, al estar situadas inmediatamente junto al carril de peatones, están ocupando parte de su espacio, lo cual obliga a algunas personas que practican footing a invadir, en determinados tramos, el carril destinado a los ciclistas.

El parking ya no puede observarse desde esta posición, y por otro lado, si tenemos en cuenta que en dirección oeste existe un pequeño desnivel y una curva muy abierta en ambos carriles, podemos concluir que la visibilidad es aún menor que la del tramo observado hacia el este.

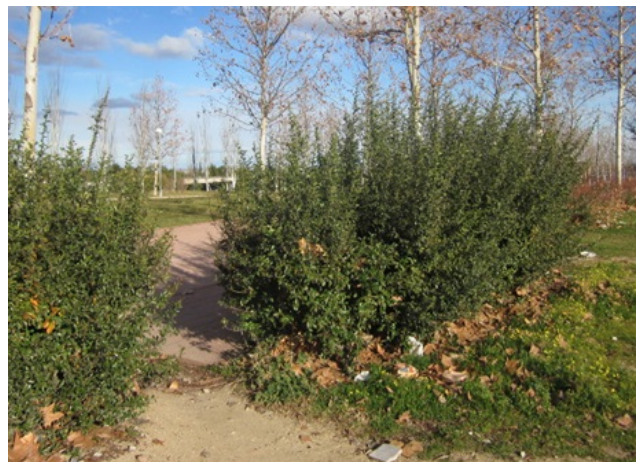
Figura 2.6: Vista del paso natural del oeste

El paso de la izquierda (oeste) es el más ancho de los dos, es decir, el más utilizado por los peatones. No obstante, y como se puede apreciar en la Figura 2.6, el crecimiento de los arbustos es tal que dicho paso se está cerrando, con lo que ni siquiera si nos situamos

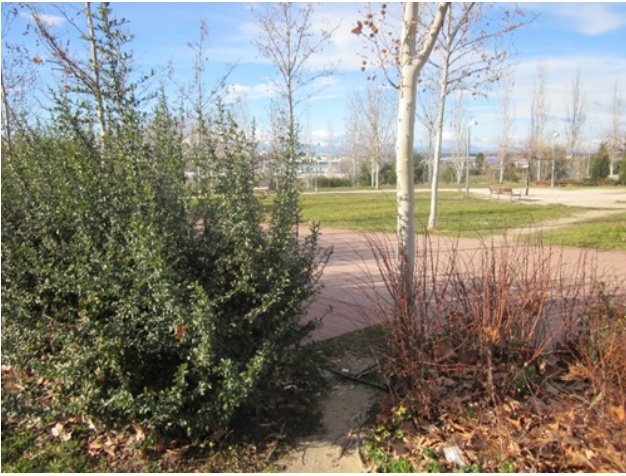
Figura 2.7: Vista del paso natural del este

Por otro lado, en la Figura 2.7 podemos observar como el paso de la derecha (este) es algo más estrecho que el anterior, y los arbustos más pequeños de la derecha ofrecen una mayor visibilidad; no obstante, la piracanta sigue tapando el banco y la papelera.

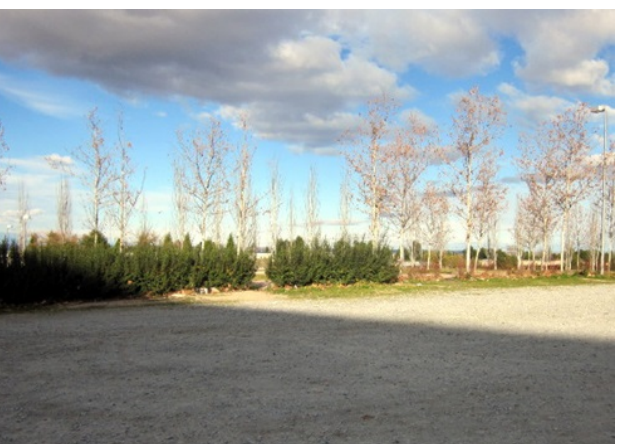
En la Figura 2.9 se puede observar una vista de altura de la zona, y dentro de los recuadros amarillos están marcadas las piracantas existentes a lo largo de este tramo del anillo verde.

La zona de descanso se encuentran oculta tras la piracanta aislada que puede verse a la derecha del bloque izquierdo. A la izquierda del todo de la imagen, se puede observar otro tipo de arbusto, también bastante tupido pero de menor altura que las piracantas, que no genera problemas de visibilidad.

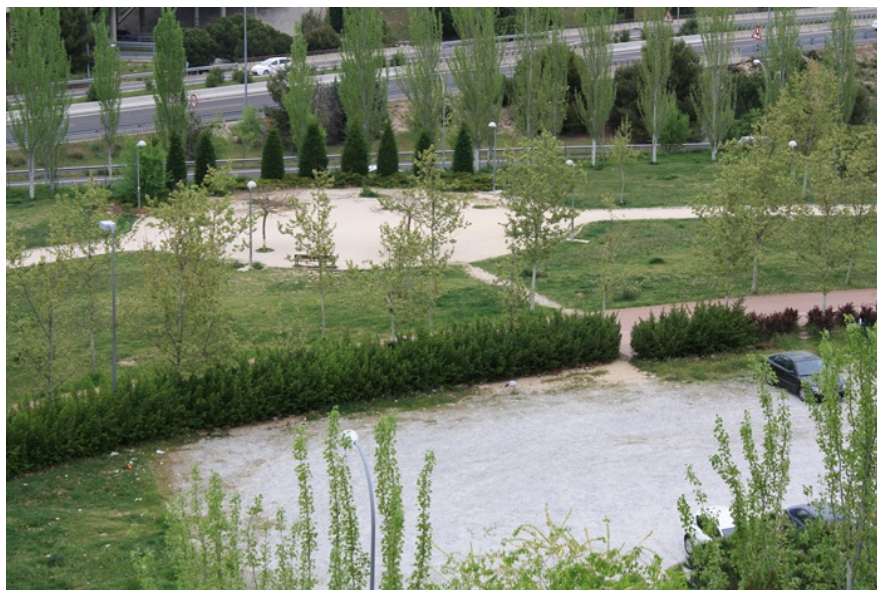
Figura 2.11: Vista general de altura

En este momento, la sensación de barrera visual es más evidente que nunca, ya que apenas se puede ver el carril bici tras los muros de arbustos, y un aspecto especialmente preocupante de esto, es que ni siquiera los vecinos de las viviendas aledañas pueden verlo desde una altura elevada. Además de lo anterior, hay personas que utilizan los arbustos porque se sien-

ten protegidas o resguardadas de la mirada de curiosos, y al atardecer/anochece, aparcen el coche cerca de ellos para limpiarlo, lo que conlleva que cada vez haya más basura acumulada en la parte sur de las piracantas.

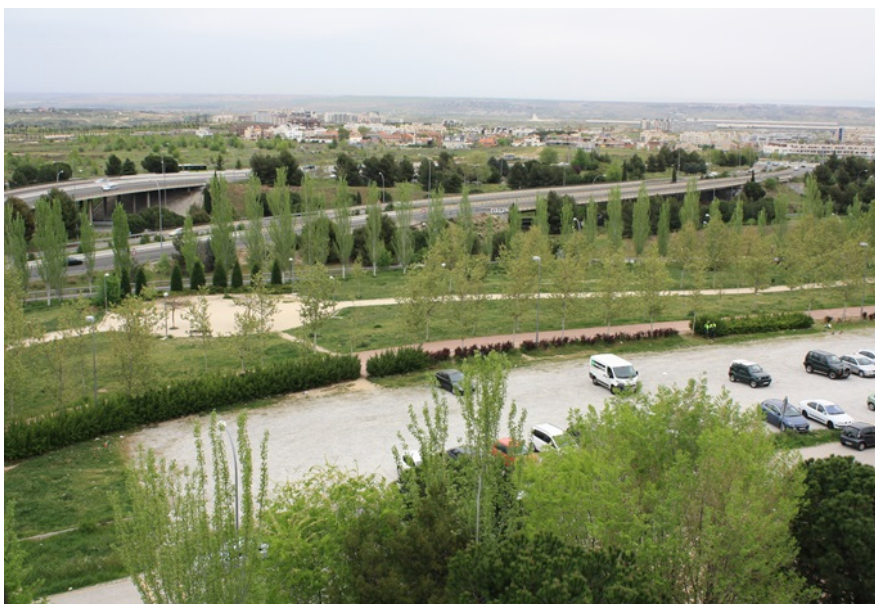
Figura 2.13: Vista general con operarios

En el momento en que se tomaban estas fotografías, apareció una furgoneta del Ayuntamiento dedicada a mantenimiento de jardines, y se acercaron una pareja de operarios para observar los arbustos. Se les puede ver en la figura 2.13, en la parte izquierda del bloque de arbustos que hay a la derecha de la fotografía, así como en las figuras 2.14 y 2.15, junto al muro de piracantas y junto la zona del banco y la papelera respectivamente.

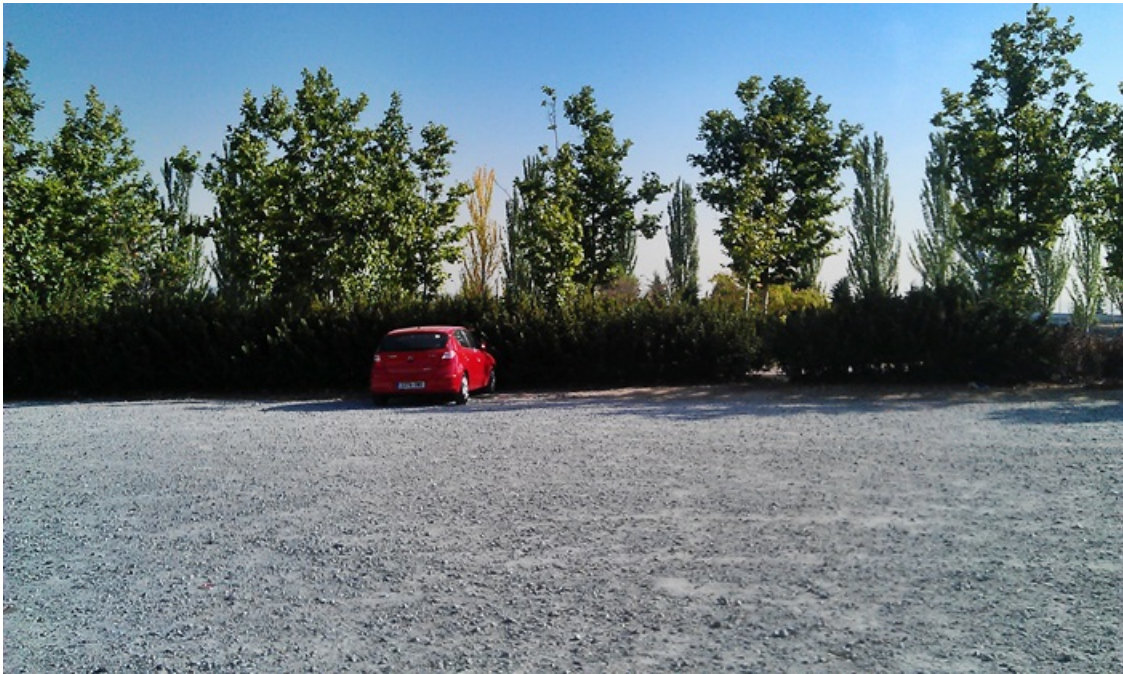
Figura 2.17: Vista trasera con coche

La altura de los arbustos es desmesurada, tal y como se puede apreciar en la Figura 2.17, en comparación con el coche aparcado junto a ellas.

Desde la cara sur del muro de arbustos (desde el aparcamiento), es imposible ver más allá de las plantas, y no se intuye la existencia del parque, ni del carril bici o la zona con el banco y la papelera. Se ha observado un menor tránsito de personas en esta zona del

anillo verde, a excepción del aparcamiento, donde ahora hay cierta competencia por situar los coches pegados a los arbustos en busca de sombra. Esto está generando más residuos e incluso un cierto daño a las piracantas, ya que hay que pegar mucho los vehículos para obtener algo de sombra a las horas centrales del día.

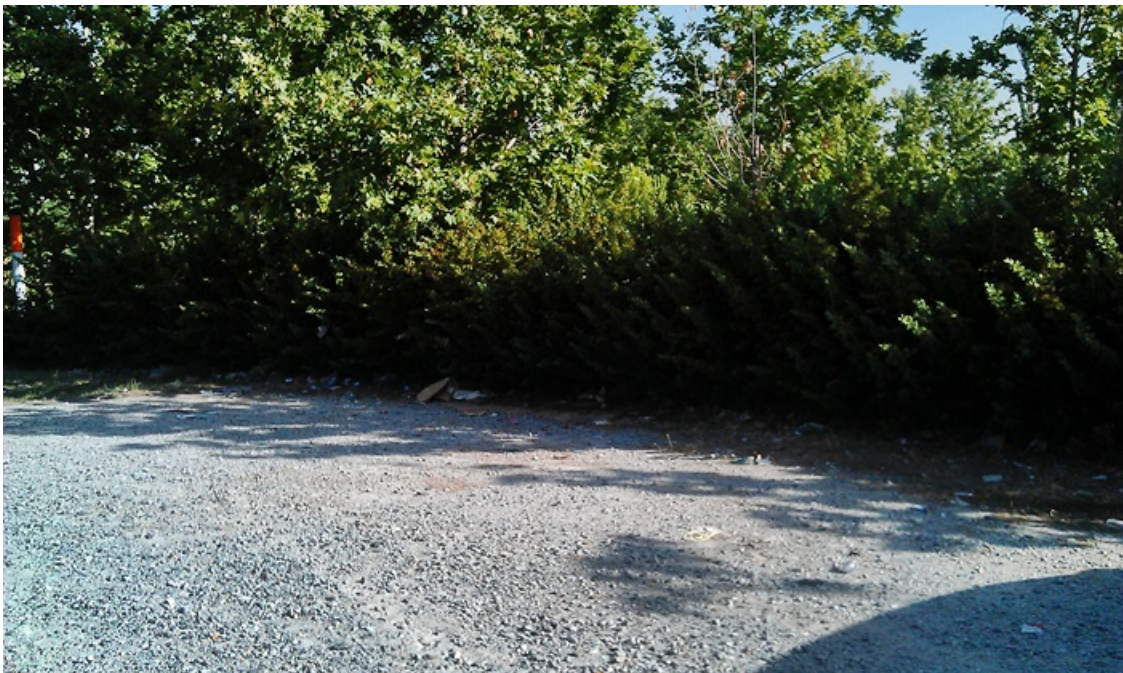
Figura 2.18: Vista trasera

En la Figura 2.18 se puede observar la parte trasera (desde el aparcamiento) del muro de piracantas, donde se ha acumulado gran cantidad de basura y otros residuos a lo largo de los meses de observación.

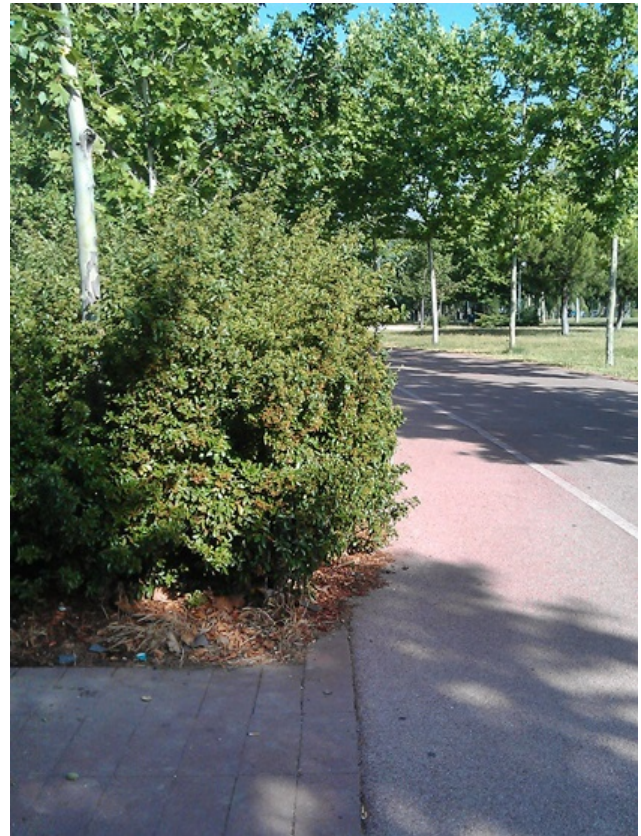
Figura 2.21: Vista lateral oeste

Por otro lado, en la Figura 2.21 se puede observar una vista lateral desde el banco y hacia el oeste. Pese a que la curva del carril bici y el destinado a peatones, es bastante abierta, la visibilidad ha disminuido desde febrero, y una parte del carril más cercano al banco (para peatones), se encuentra invadido por las zarzas.

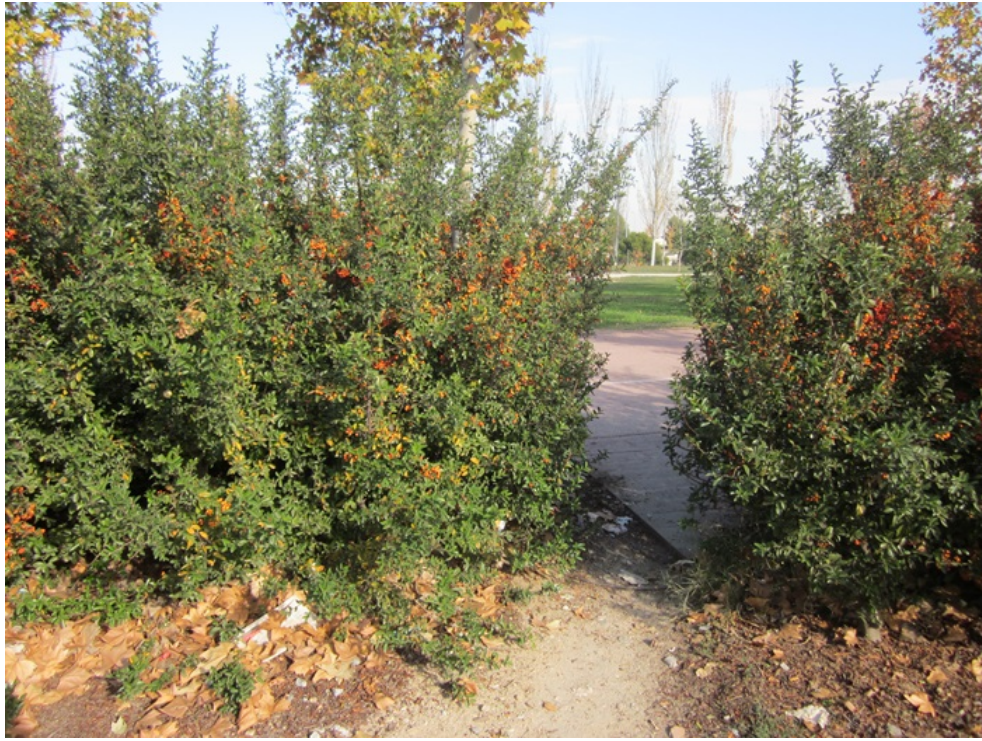
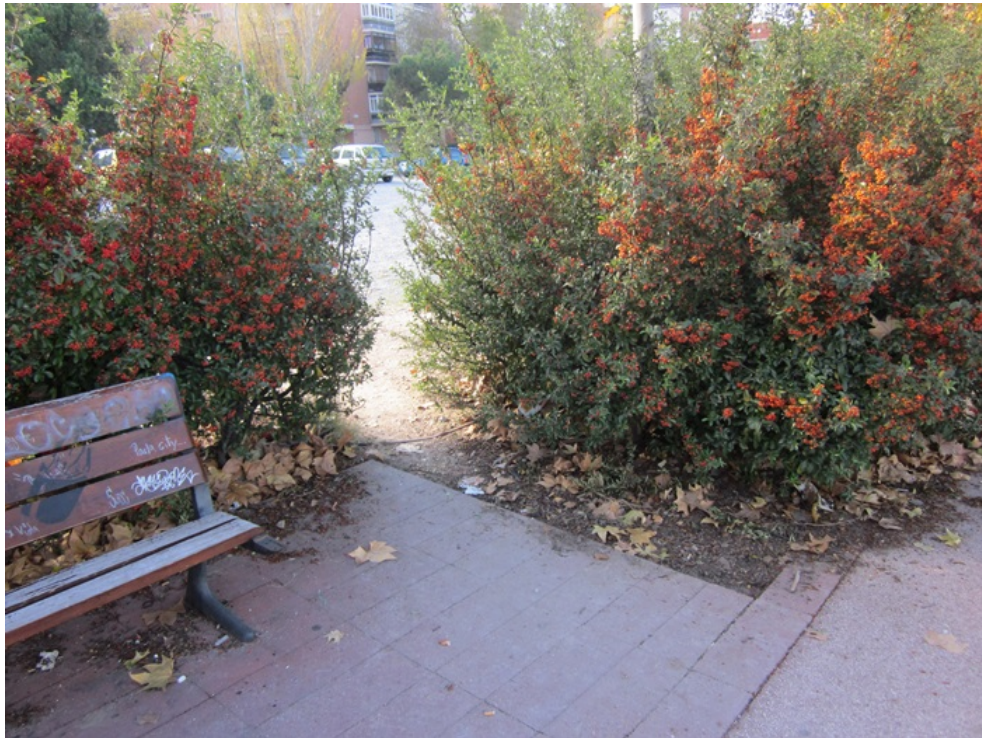
En las Figuras 2.27 y 2.28 se pueden observar dos vistas (trasera y delantera) del mismo paso natural que está situado junto al banco, en el lado oeste del mismo. Dicho paso se ha mantenido abierto gracias a que sigue siendo utilizado por algunos transeúntes, si bien se ha estrechado considerablemente desde el anterior invierno.

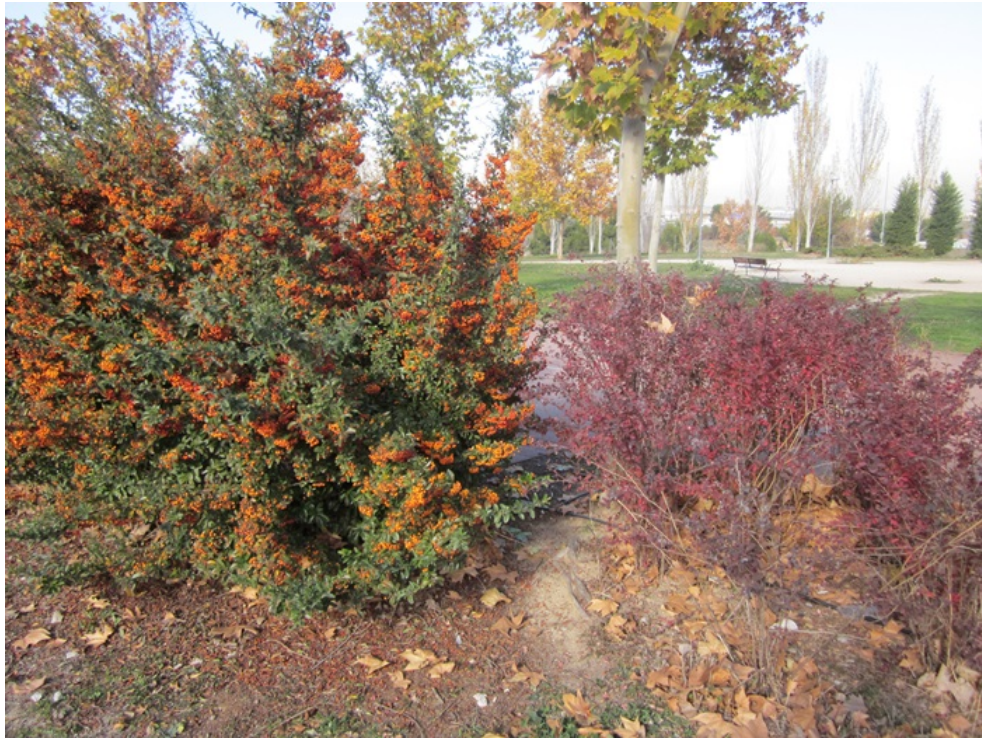
Figura 2.29: Vista del paso lateral este desde atrás

Por el contrario, en la Figura 2.29, se puede ver como el paso situado al este del banco se ha cerrado y ya no se usa como antes.

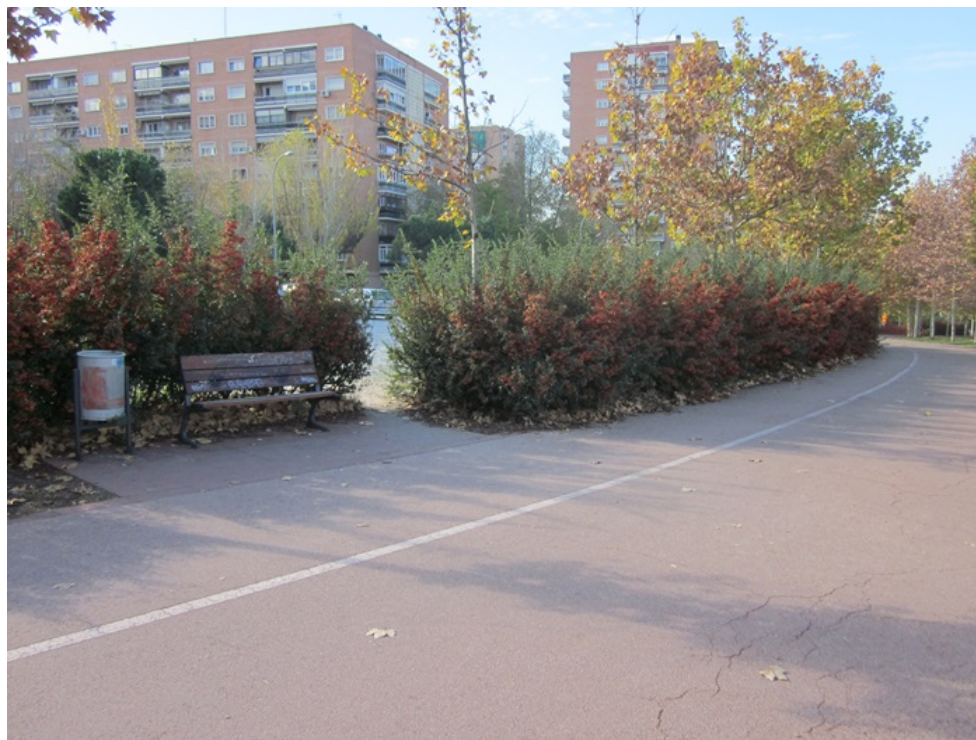
Figura 2.31: Vista de la zona de descanso y el carril bici

En la Figura 2.30 se observa el deterioro general de la zona de descanso, que sigue siendo el mismo de meses anteriores, a excepción de la papelera, que parece que se ha vaciado. En la Figura 2.31 se puede observar parte de la curva del carril bici, y concretamente, se puede apreciar como el carril destinado a peatones (pegado a las piracantas), tiene una pobre visibilidad al acercarse a la curva, además de verse algo reducido debido a la expansión de las plantas.

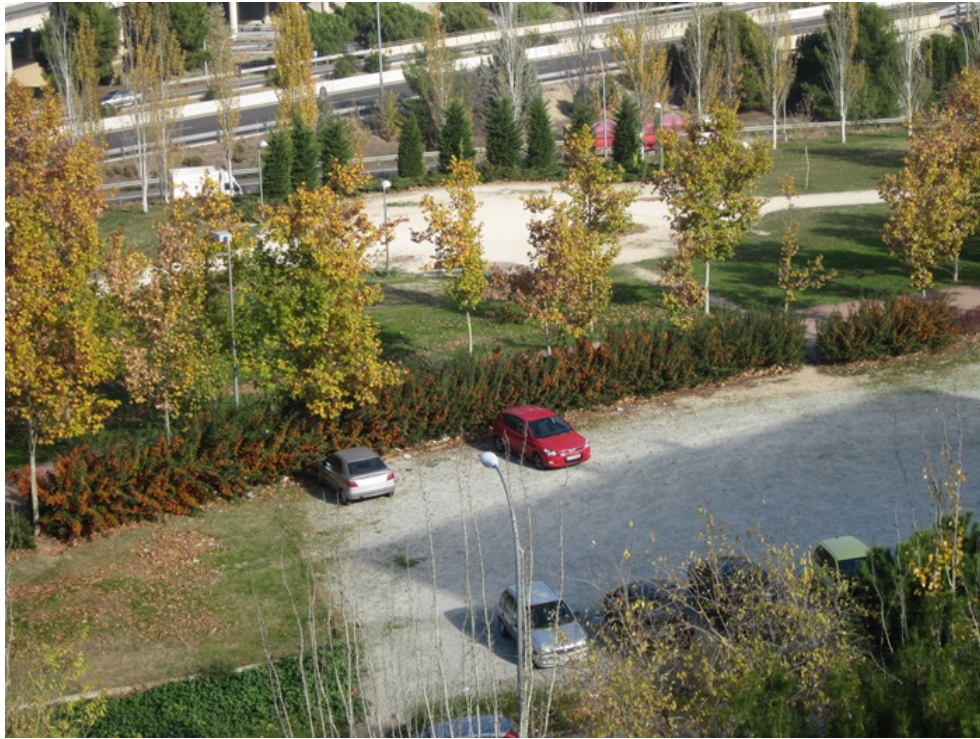
Figura 2.32: Vista de altura con zoom

Para finalizar con esta observación, se presenta una vista de altura con zoom de las piracantas, en la que se puede ver su tamaño en comparación con los vehículos aparcados al lado. Cabe destacar que el carril bici ya no es visible desde aquí, y por ende, no existe vigilancia natural por parte de los vecinos de los edificios cercanos.

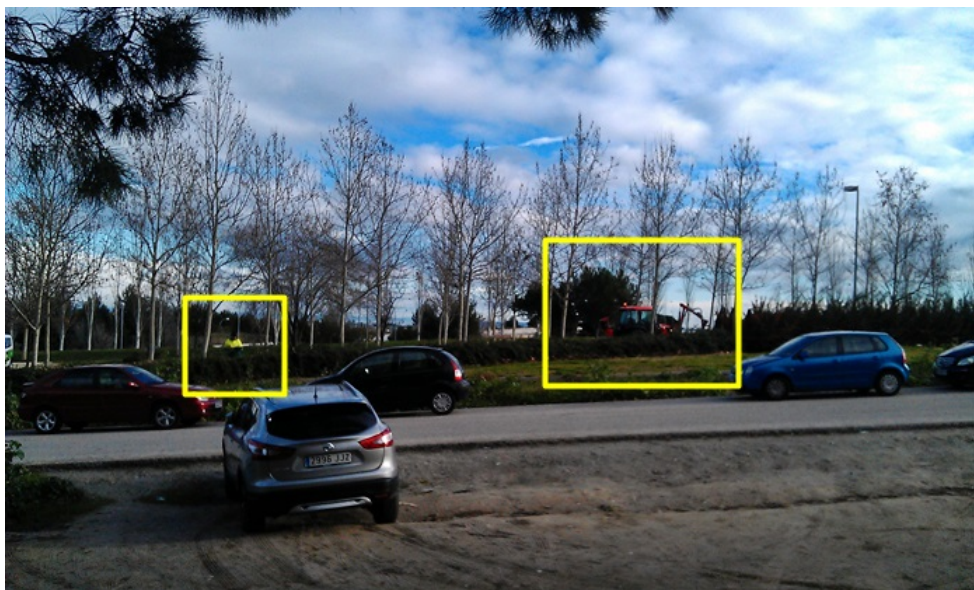
Figura 2.34: Vista de operario y tractor

En la Figura 2.34 se han enmarcado en recuadros amarillos tanto a uno de los operarios como el tractor, mientras que en la Figura 2.35 se puede observar al equipo de personas efectuando la poda y la limpieza.

Cabe destacar que se han necesitado medios muy costosos para llevar a cabo un mantenimiento que bien podría haber realizado una pareja de operarios de haberse hecho a lo largo del año de manera reiterada, cuando fuera necesario, al igual que ocurre con otras piracantas de Madrid e incluso en el mismo barrio.

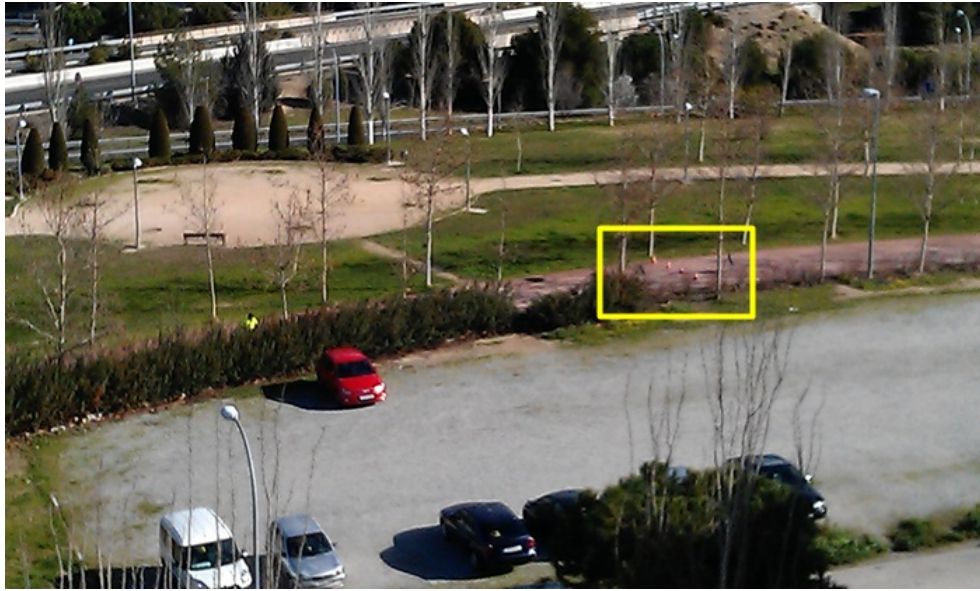
Figura 2.37: Vista de altura de operario y conos

Si bien no se ha medido el tiempo exacto que ha transcurrido desde que comenzó la poda hasta que finalizó, en la Figura 2.37 se pueden observar unos conos y triángulos para señalar que no se puede pasar por ese tramo del carril bici (enmarcados en el recuadro amarillo). Esto sugiere que, debido a lo aparatoso de la operación, los vecinos y usuarios del anillo verde se han visto afectados por las tareas de mantenimiento durante un periodo de tiempo que parece haber durado al menos una hora.

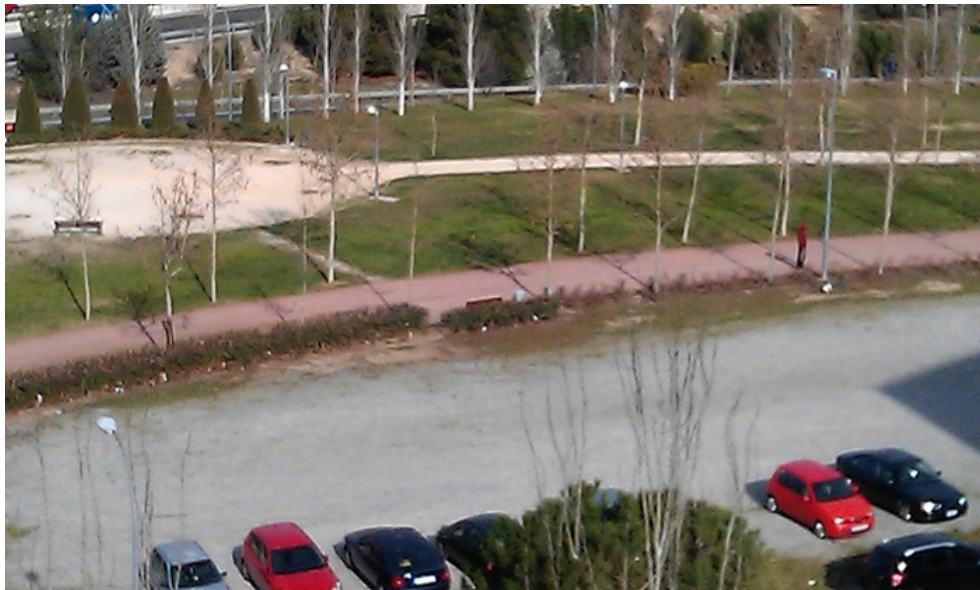
Figura 2.39: Vista de altura tras la poda con zoom

En la Figura 2.39 se puede ver tanto el banco como la papelera, e incluso a un peatón que está usando el carril para pasear.

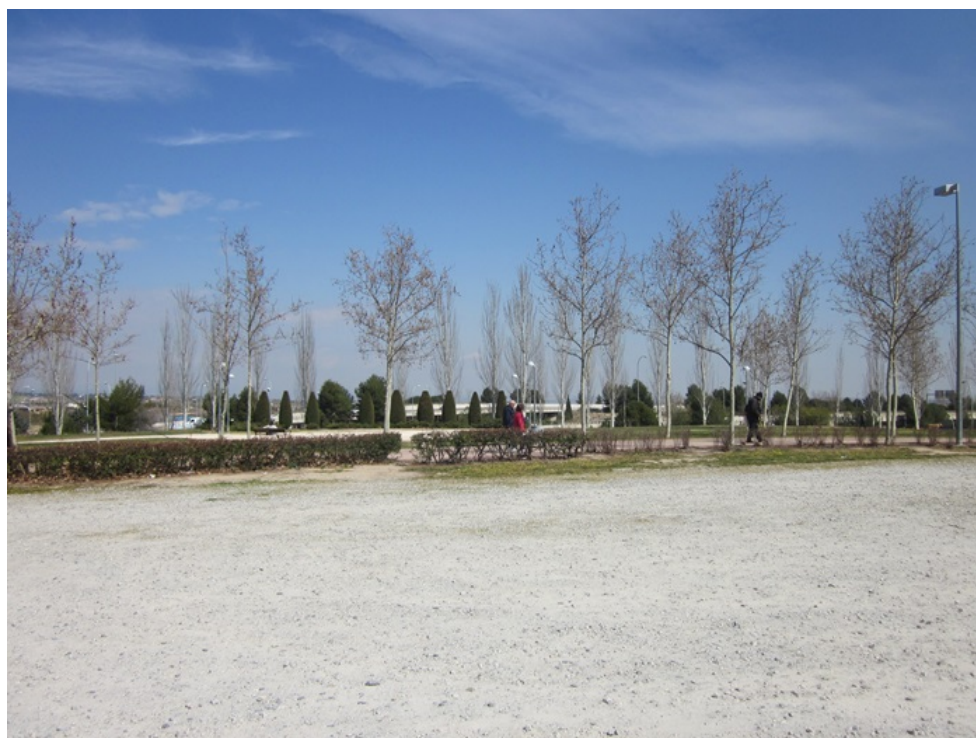
Figura 2.40: Peatones paseando junto a la zona de descanso

La foto que muestra la Figura 2.40 fue tomada desde el aparcamiento público, y como puede observarse, no sólo se ve el carril bici y la zona de descanso, sino que la visibilidad también permite ver el parque al fondo.

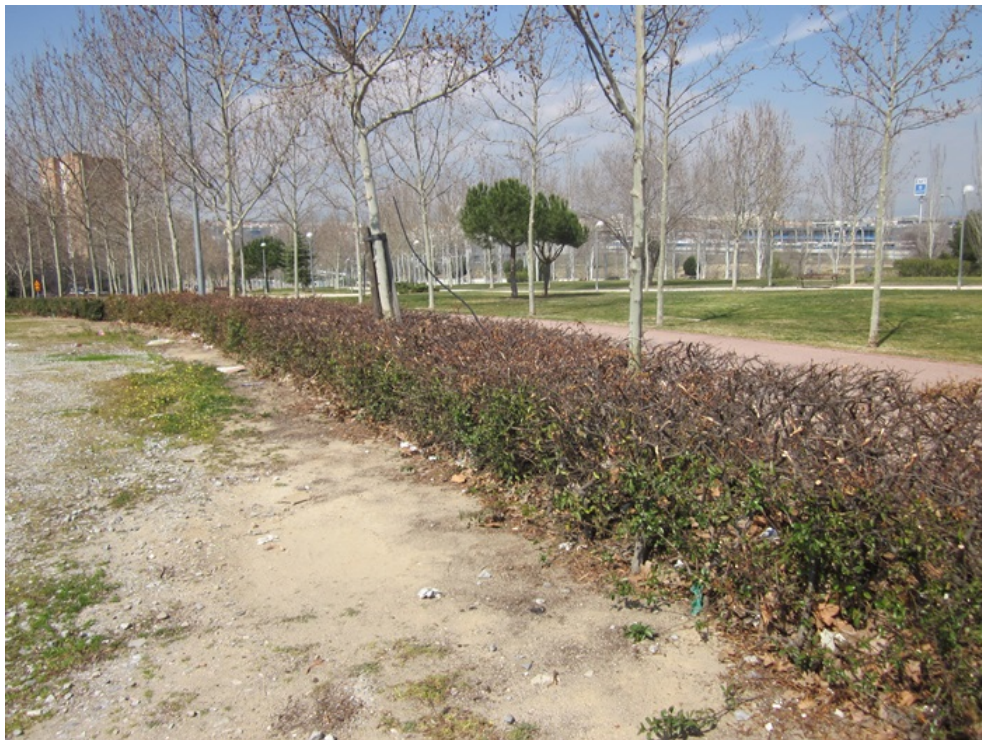
Figura 2.42: Vista trasera de la piracanta del lado oeste

Como recuerdo de lo que hace unos días era un verdadero muro de arbustos, en la Figura 2.42 podemos observar la separación que ahora hay entre los parterres silvestres que crecían al pie de las piracantas y su base, zona que antes estaba invadida por los chupones.

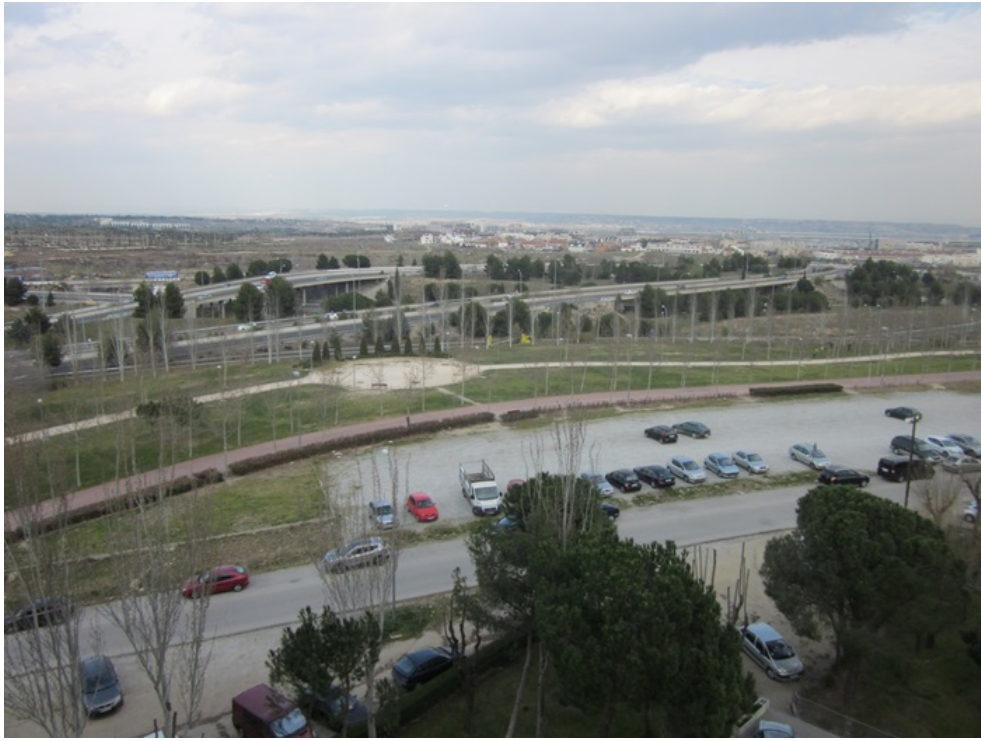
Figura 2.47: Vista general de altura

Como se puede observar en las siguientes vistas de altura, los conductores siguen prefiriendo aparcar sus vehículos en el lado más cercano a los edificios, y ya no se han vuelto a observar vehículos cerca de los arbustos.
